D&S Rohrsanierung saniert Schächte in vielbefahrener Osnabrücker Ausfallstraße

Vertiliner® verhindert Vollsperrung

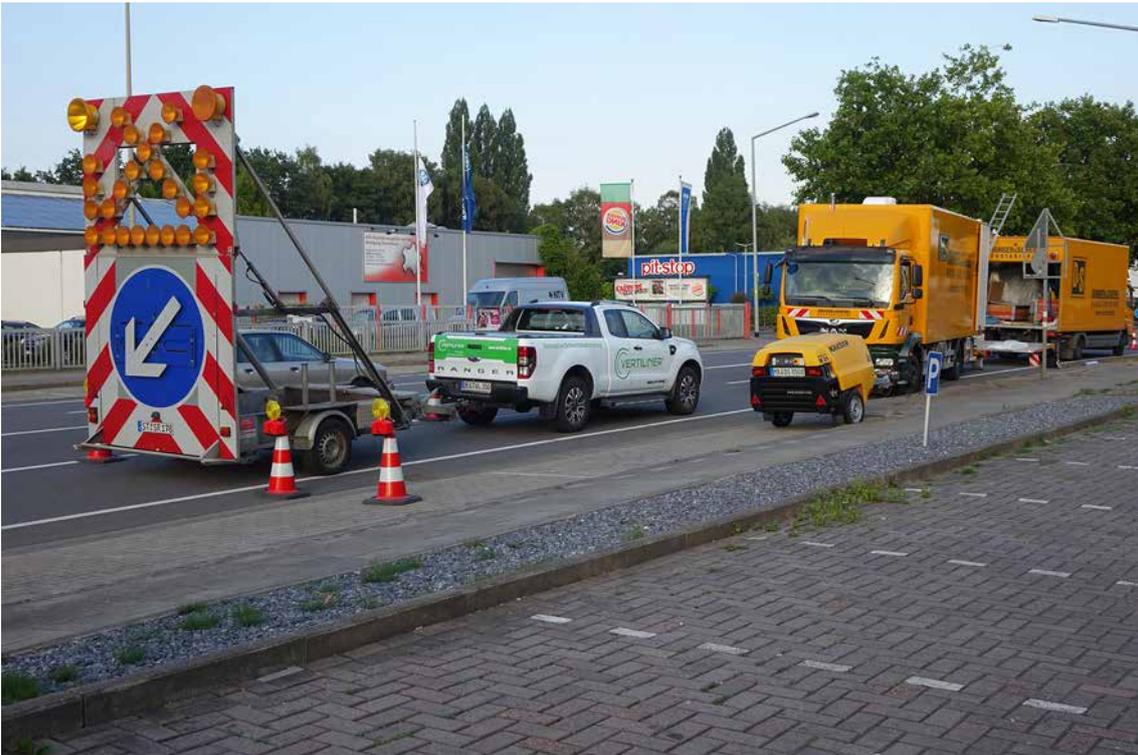
Für die Nachtbaustelle musste eine Spur der vierspurigen Pagenstecherstraße für einige Stunden gesperrt werden.

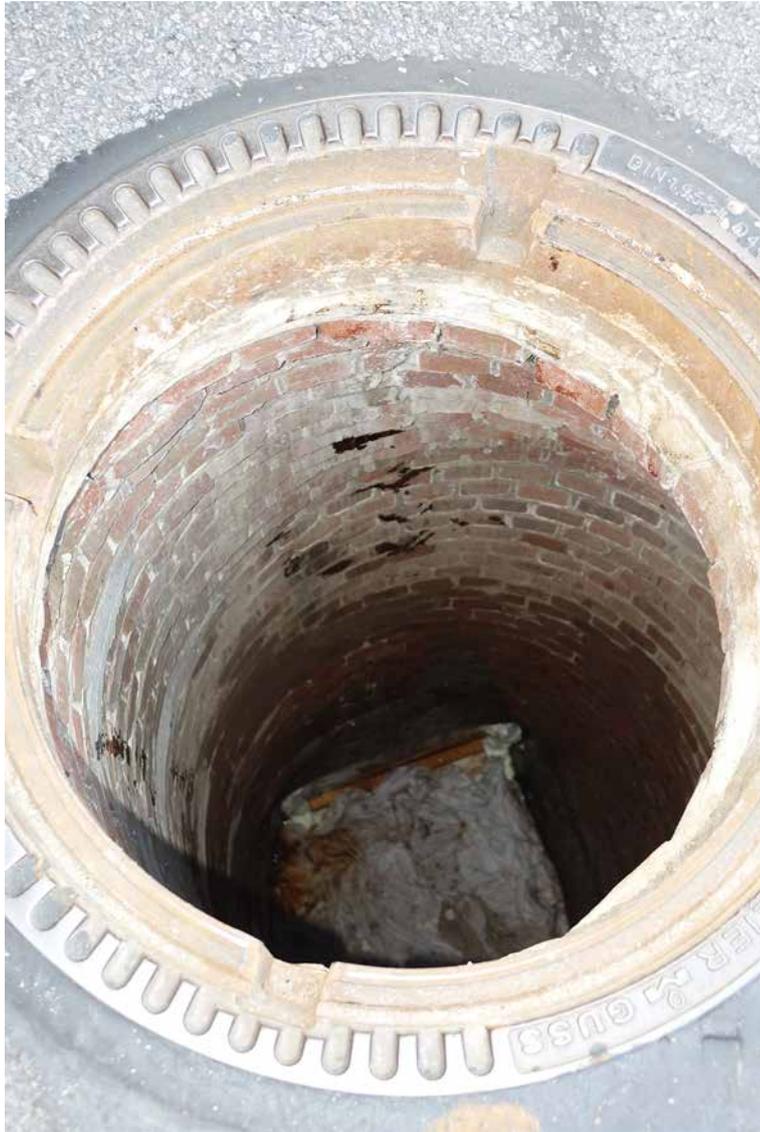
In den Mauerwerksfugen der 110 Jahre alten Schächte fehlt teilweise der Mörtel, und ab einer Tiefe von etwa 3 m tritt Grundwasser ein.

Der Kanal und die Schächte wurden im Jahr 1908 aus Ziegelsteinen gemauert und haben über Jahrzehnte zuverlässig ihren Dienst getan. „Doch mit der Zeit wies das Mauerwerk im Bereich der Fugen zunehmend Undichtigkeiten auf“, beschreibt Ingo Kurz das Schadensbild. Im Bereich der Pagenstecherstraße habe man es zudem mit stark drückendem Grundwasser zu tun. Infiltrationen seien die Folge gewesen. Eine Sanierung sei unumgänglich gewesen.

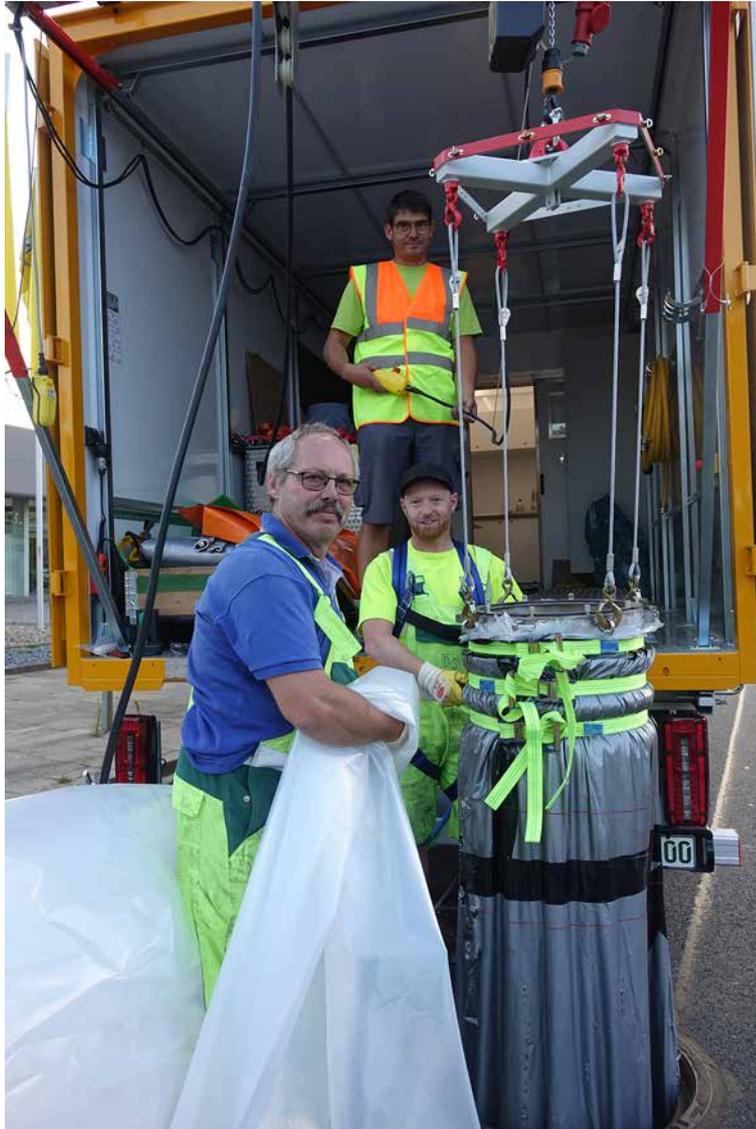
Hinrich Freese (l.) und Anlagenführer Tino Schubert von D&S Rohrsanierung, NL Oldenburg, bereiten zusammen mit Heribert Schedlbauer, Projektleiter bei Vertiliner, die Anlage für den Einsatz vor.

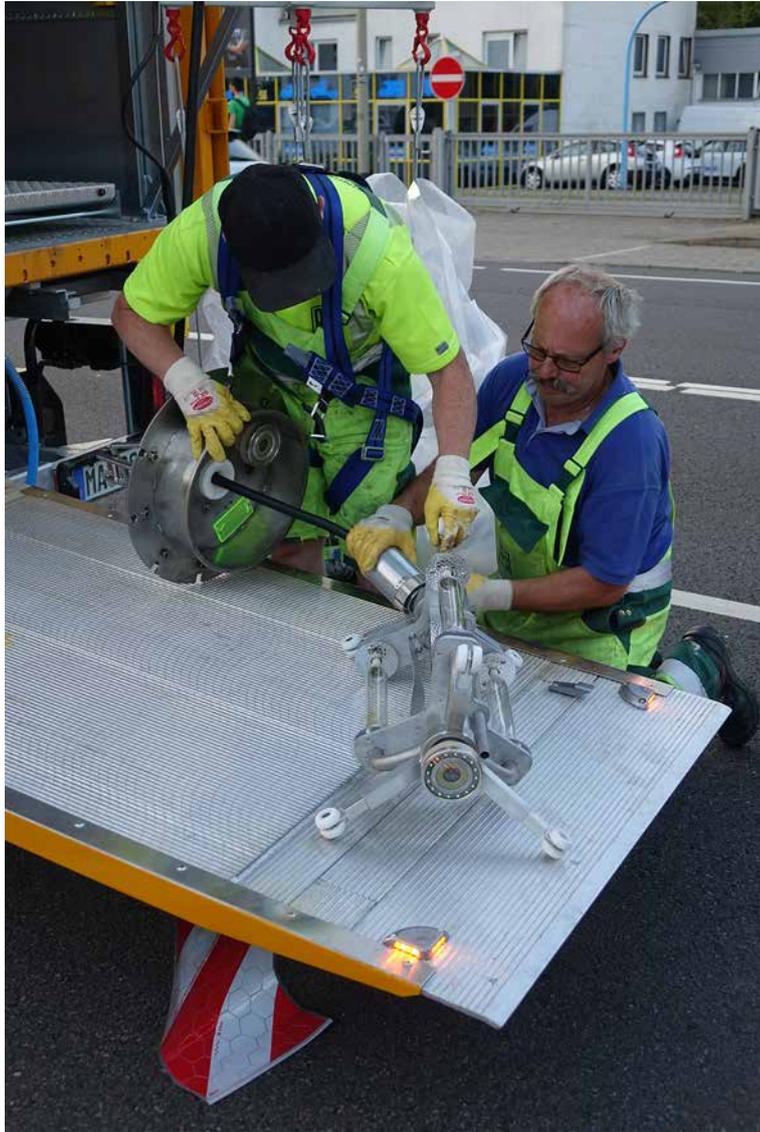
Die UV-Lichtquelle wird unterhalb der Abdeckung installiert.

Nachdem der Vertiliner® in den Schacht eingebracht und ausgerichtet war, erfolgten die Beaufschlagung mit Druckluft und die anschließende lichttechnische Aushärtung mittels UV-Technologie. „Der Druck zwischen 350 und 450 mbar sorgt dafür, dass sich der GFK-Schlauch formschlüssig an die Schachtwand legt“, erklärt Timo Schubert, Anlagenführer bei D&S Rohrsanierung, NL Oldenburg. Er überwacht die hochtechnisierten Vorgänge über zwei kleine Monitore, die während der Beaufschlagung und Aushärtung die Bilder der im Inneren des Schlauches angebrachten Kamera zeigen.

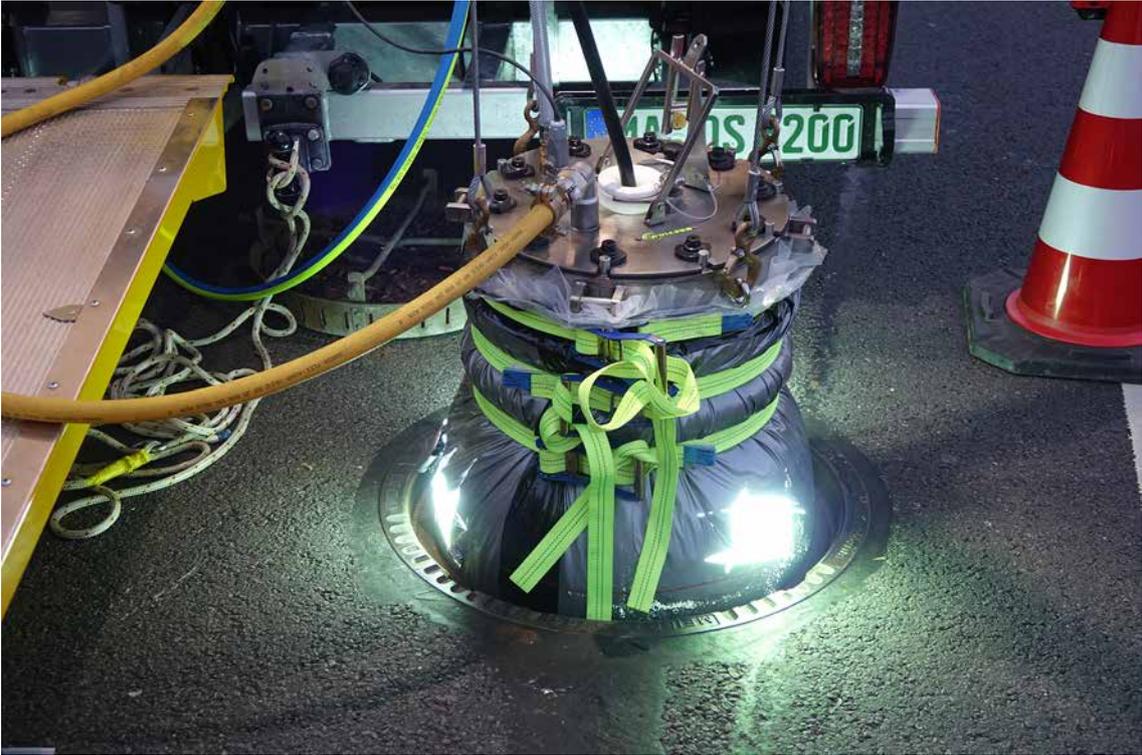
Stück für Stück härtet das Licht im Innern des Vertiliners® den GFK-Schlauch aus kunstharzgetränkten Glasfaserbahnen aus.

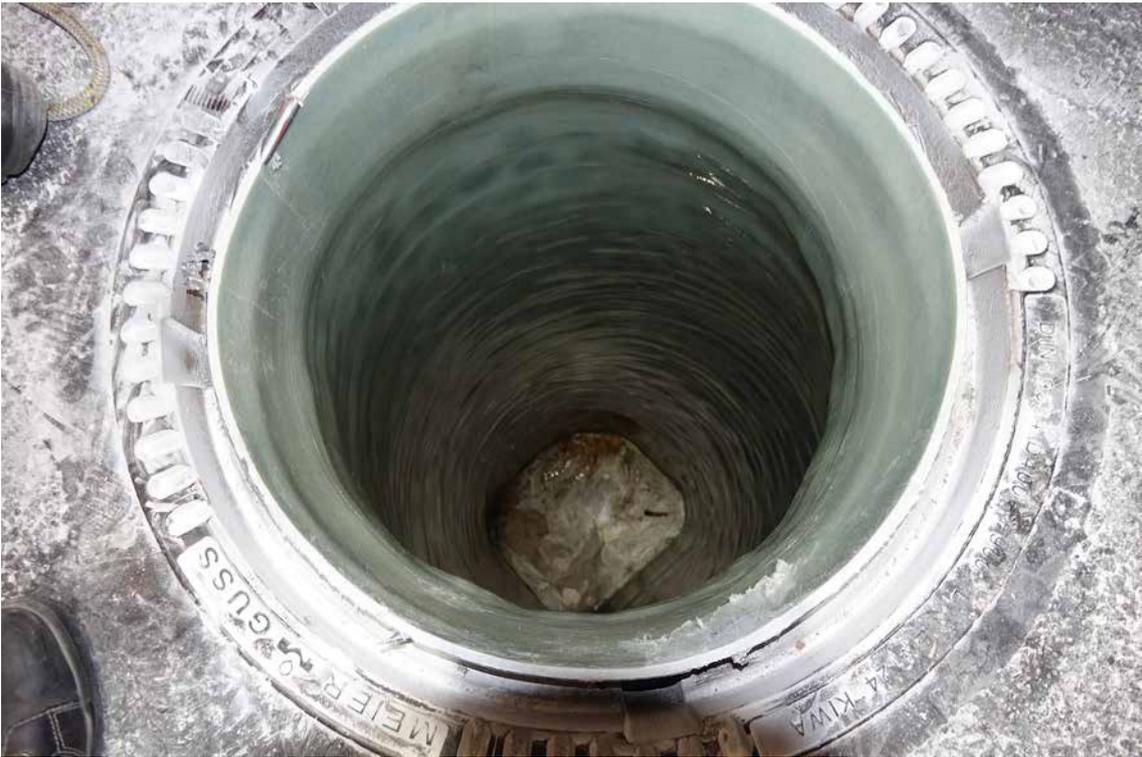
Das Ergebnis ist ein hochfest ausgehärteter und monolithischer Vertiliner®.

Die Schnelligkeit der Sanierung ist ein großer Vorteil. Hinzu kommt, dass die zwischen 7 und 9,8 Millimeter dicken, hochfest ausgehärteten und monolithischen Vertiliner® aufgrund ihrer hohen Standfestigkeit die Statik des Altbauwerkes unterstützend verbessern. Schütt: „Der Vertiliner® verfügt überall über gleichmäßig gute und prüfbare, statische Eigenschaften.“ Eine herkömmliche Sanierung mit GFK-Platten hätte im Vergleich das rund Dreifache an Zeit gekostet. Schütt: „Im Prinzip haben wir bei der Schachtsanierung mit dem Vertiliner®-System, technisch betrachtet, die positiven Erfahrungen von der horizontalen Verfahrensweise bei Kanälen in die Vertikale übertragen und profitieren zusätzlich von den hervorragenden Eigenschaften des Materials.“ Damit trug das eingesetzte Vertiliner®-System zur zügigen Sanierung des Osnabrücker Kanals bei und gewährleistet auf Jahrzehnte statisch ertüchtigte und dichte Schächte an der Pagenstecherstraße.
