Presseinformation

Neue Druckrohrleitung für Dillenburger Wasserkraftwerk

Spezialeinsatz im Wasserschloss

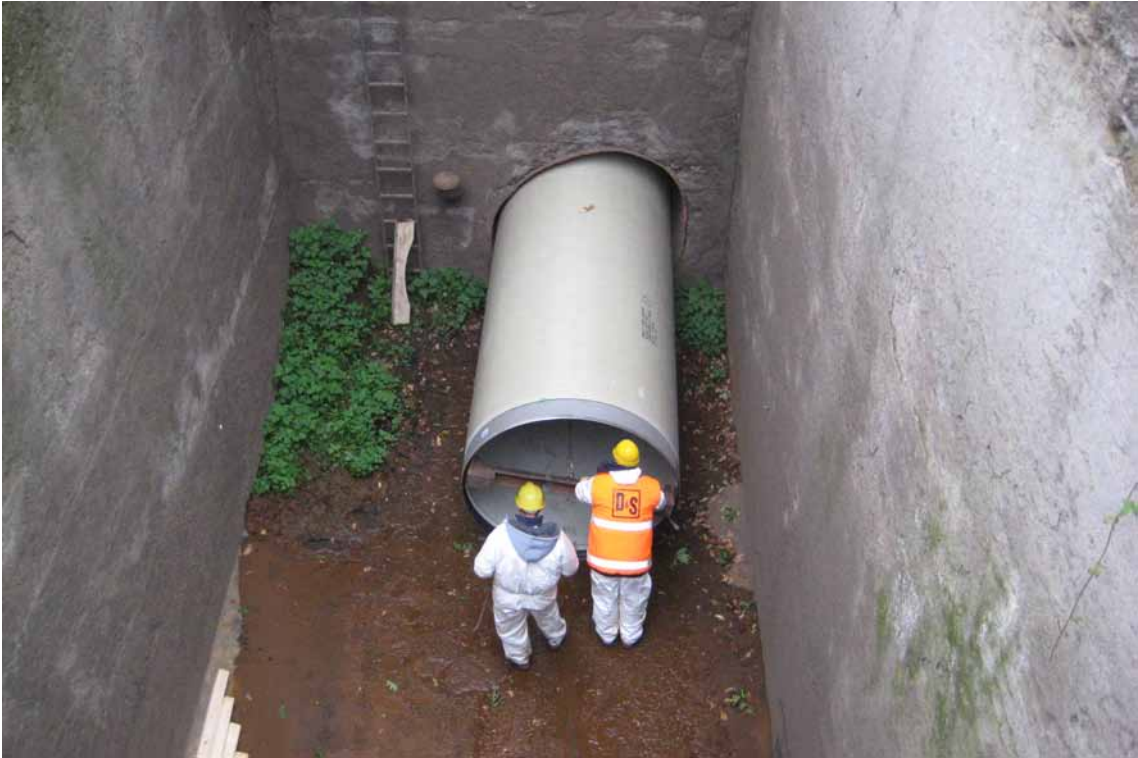
Das GFK-Rohr wird eingezogen, als Startgrube diente das sogenannte Wasserschloss des Kraftwerks.

Der Zugang zum Rohr erfolgte nicht über eine Baugrube, als Startgrube diente vielmehr das alte Wasserschloss des Kraftwerks – eine Einrichtung, die als Überlauf dient und bei einer Störung der Turbine oder ihrer Außerbetriebnahme für Druckausgleich sorgt. Während der Einbauphase der neuen Rohre wurde die Rohrleitung wasserfrei gehalten. Zunächst galt es aber, das Altrohr für die Aufnahme der neuen GFK-Rohre vorzubereiten. „Damit ein GFK-Rohr in der Nennweite DN 1600 durchgängig eingezogen werden konnte, mussten die Verformungen des Rohrs mithilfe eines Hydraulikstempels rückgängig gemacht werden“, erläutert Dipl.-Ing. Burkhard Malcus, Leiter des Bereichs Großprofilsanierung bei der D&S Rohrsanierung. Im zweiten Arbeitsschritt erfolgte die Reinigung der stark korrodierten Haltung sowie die Entfernung der Inkrustationen. Danach wurden die neuen GFK-Profile mit einem Mobilkran eingehoben, mittels einer an der Stelle des ehemaligen Rechenbauwerks aufgestellten Winde ins Altrohr eingezogen und unter Verwendung von Kettenzügen miteinander verbunden. Insgesamt wurden 54 m Druckrohrleitung saniert. Dabei kamen GFK-Profile mit einer Baulänge von 3 m bis 6 m zum Einsatz. Das mit einer außen bündigen Edelstahlkupplung versehene Profil der Rohre sorgte dafür, dass der zur Verfügung stehende Raum optimal genutzt werden konnte.

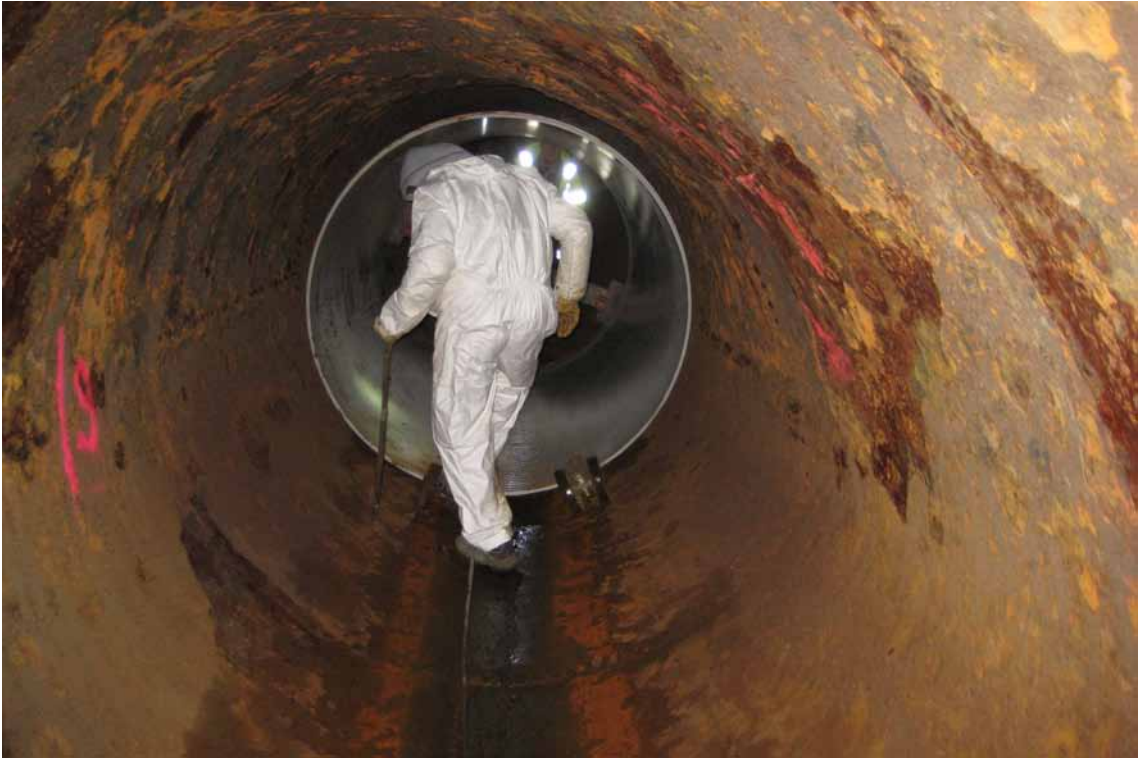
Damit das Altrohr das neue GFK-Rohr aufnehmen kann, müssen die Verformungen des Altrohres mit Hilfe eines Hydraulikstempels rückgängig gemacht werden.

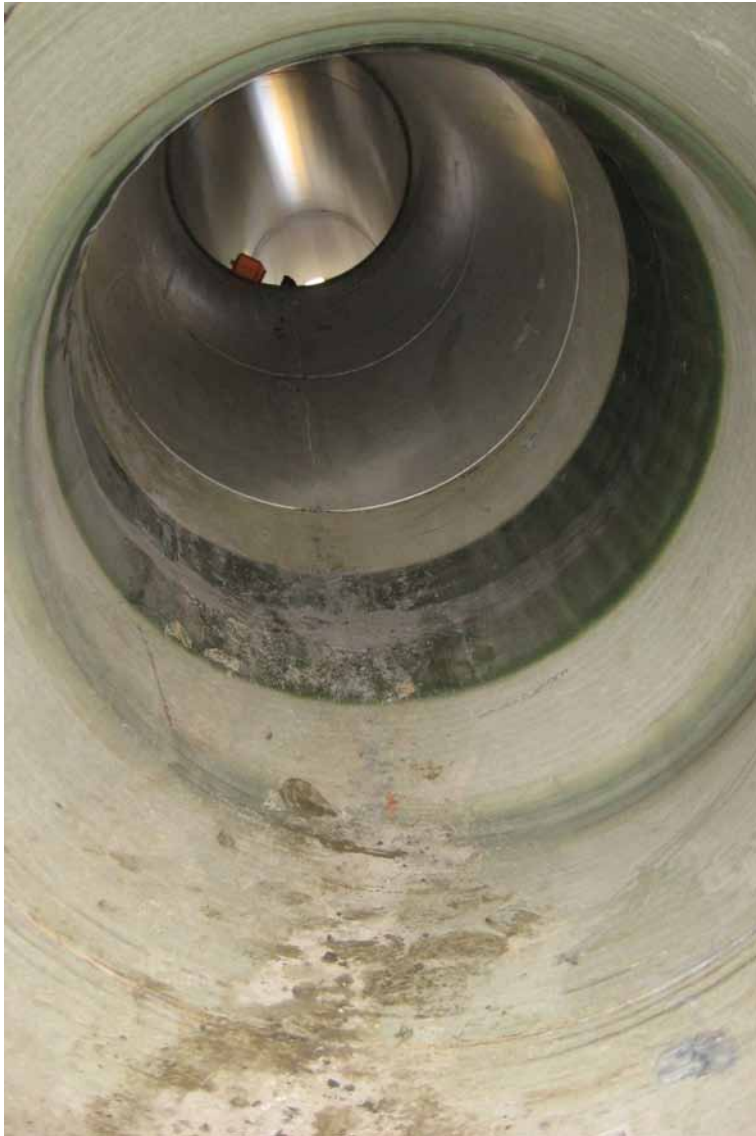
Acht Tage reichten der D&S Rohrsanierung aus, um eine statisch selbsttragende und neuwertige Rohrleitung zu realisieren.

Nachdem sämtliche Rohre eingezogen und in ihrer Lage fixiert worden waren, wurde die Haltung provisorisch abgemauert und mit Wasser verfüllt, um ein Aufschwimmen des Rohrstranges bei der abschließenden Ringraumverfüllung zu verhindern. „Nachdem der Formschluss zwischen alter Leitung und neuen Profilen hergestellt war, wurde das Wasser aus der Haltung abgelassen, die Abmauerung entfernt und eine Muffendruckprüfung auf den Weg gebracht“, beschreibt Malcus die weitere Vorgehensweise. Zum Abschluss der Arbeiten zieht auch Bauherr Andreas Rauh ein positives Fazit. Trotz der vergleichsweise umfangreichen Vorbereitungsarbeiten war das Bauvorhaben in kurzer Zeit abgewickelt: Acht Tage reichten den Profis von der D&S Rohrsanierung, um das Projekt erfolgreich abschließen zu können.
